別添資料

●アポイ岳調査研究支援センターの状況

アポイ岳調査研究支援センター(以後、支援センター)は、築後40年以上経過している建物です。
令和4年(2022)12月の暴風雪により屋根の1/3相当が剥がれ被災し、緊急的にシートを張り補修しているが、その下部の宿泊室や廊下、ロビー周辺に水が入っており、現在も一部より水漏れがしている状況です。

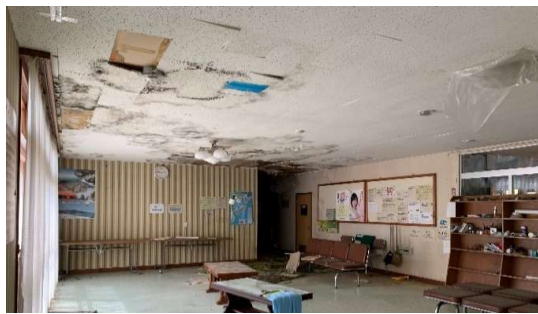
①-1 ロビー3

※天井の一部雨漏り

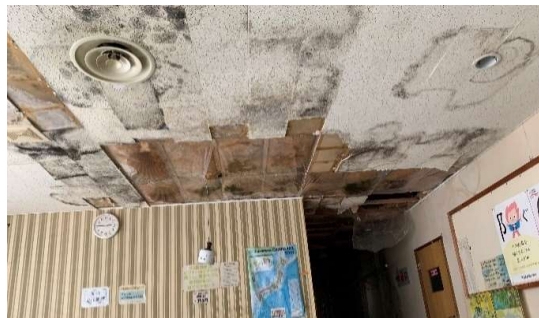
①-2 廊下

※天井が腐敗し、ボードが剥がれている

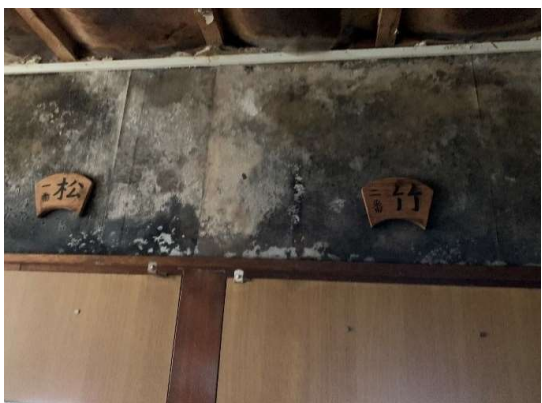
①-3 廊下

※壁、カビ・腐敗している

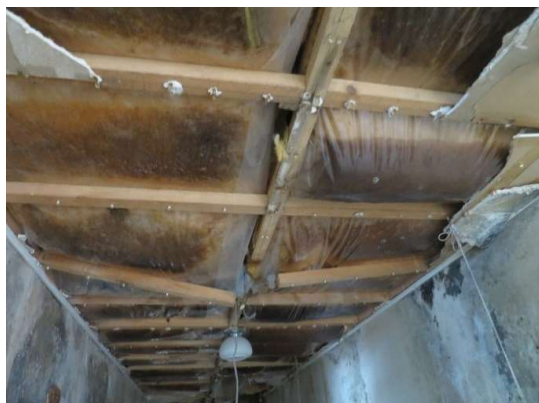
①-3 廊下

※天井が腐敗し、ボードが剥がれている

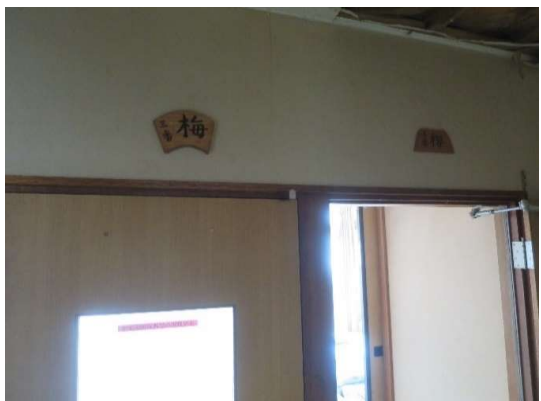
①-4 廊下

※天井のボードが剥がれて漏水しているため、壁の腐敗は時間の問題

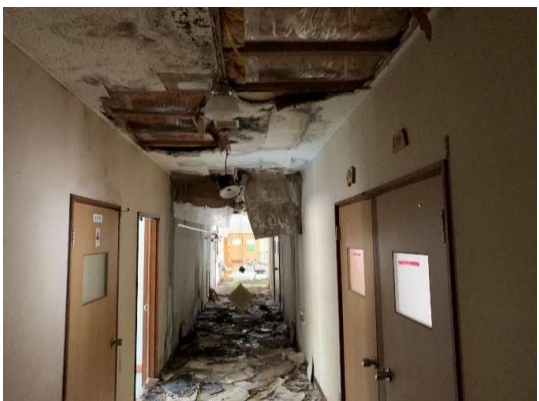
①-5 廊下

※天井のボードが剥がれている。

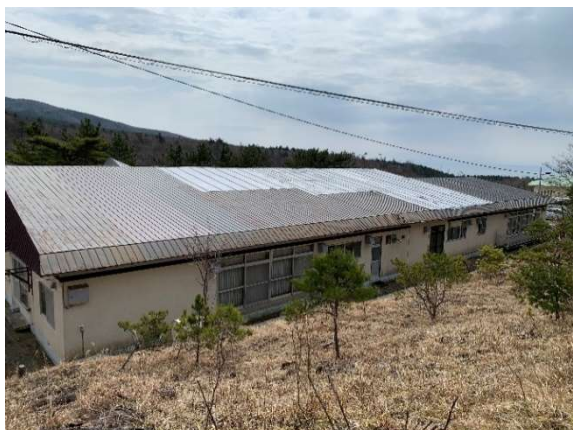
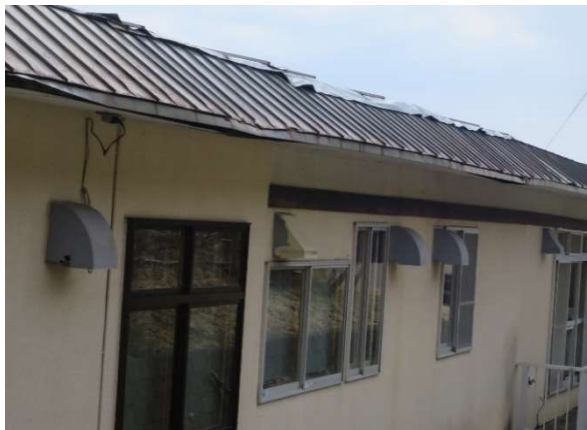
外観 屋根

※強化シートをかぶせているが、雨水が侵入している。
